Ocena skuteczności zabezpieczeń ograniczających procesy niszczące trasy turystyczne w Gorczańskim Parku Narodowym

Assessing the effectiveness of selected managerial practices for reduction of recreational trail degradation in the Gorce National Park

Aleksandra Magdalena Tomczyk^{1,2}, Marek Ewertowski^{1,3}

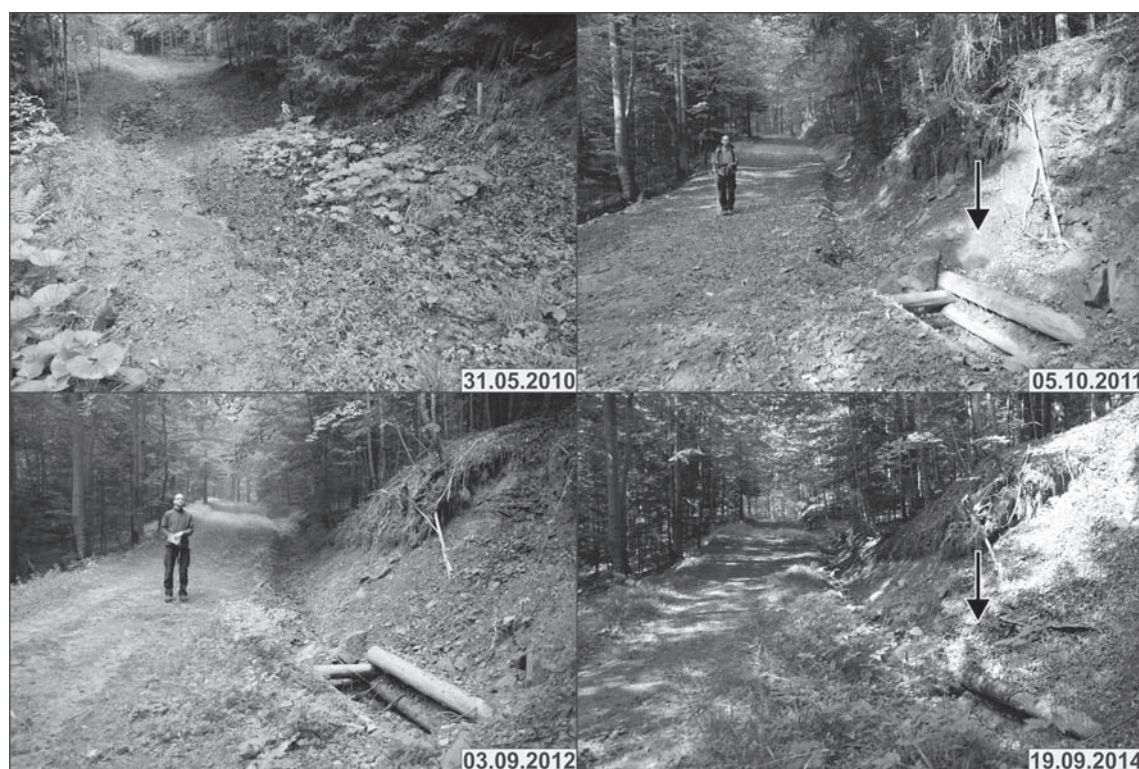
Ryc. 2. Dostokowy rów odprowadzający wodę do przepustu. Strzałkami zaznaczono miejsca, w których dochodziło do osypywania się materiału ze stromo podciętych ścian. Stanowisko DGP18, ścieżka edukacyjna „Dolina Gorcowego Potoku”.

Fig. 2. Side ditch routing surface water into pipe culvert. Arrows mark debris fall due to over steepen slope of ditch's side. Site DGP18, educational trail 'Dolina Gorcowego Potoku'.

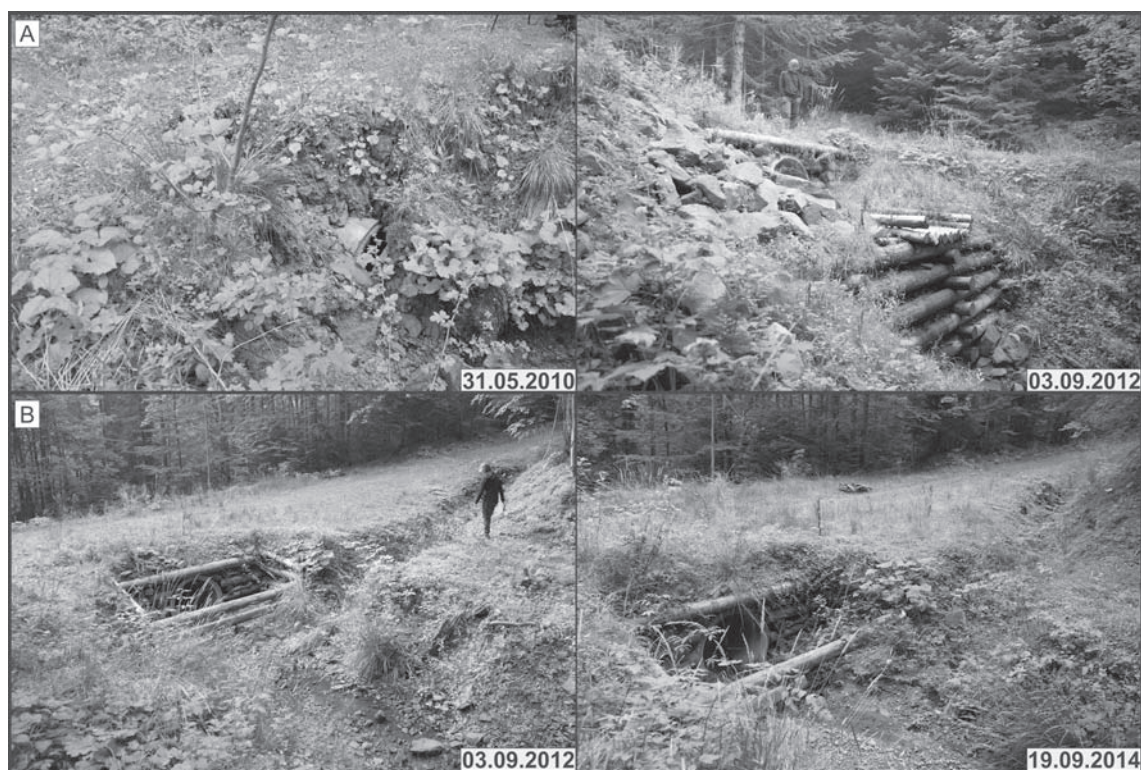
Ryc. 3. A – przepust rurowy (stan przed i po remoncie). Widoczna jest również dylina wyprowadzająca wodę od przepustu; B – studzienka wlotowa zapobiegająca zatykaniu przepustu. Stanowisko DGP20, ścieżka edukacyjna „Dolina Gorcowego Potoku”.

Fig. 3. A – pipe culvert before and after trail's rehabilitation. Log leadoff ditch and strengthening of outlet is visible; B – inlet collector protecting the culvert from clogging. Site DGP20, educational trail 'Dolina Gorcowego Potoku'.

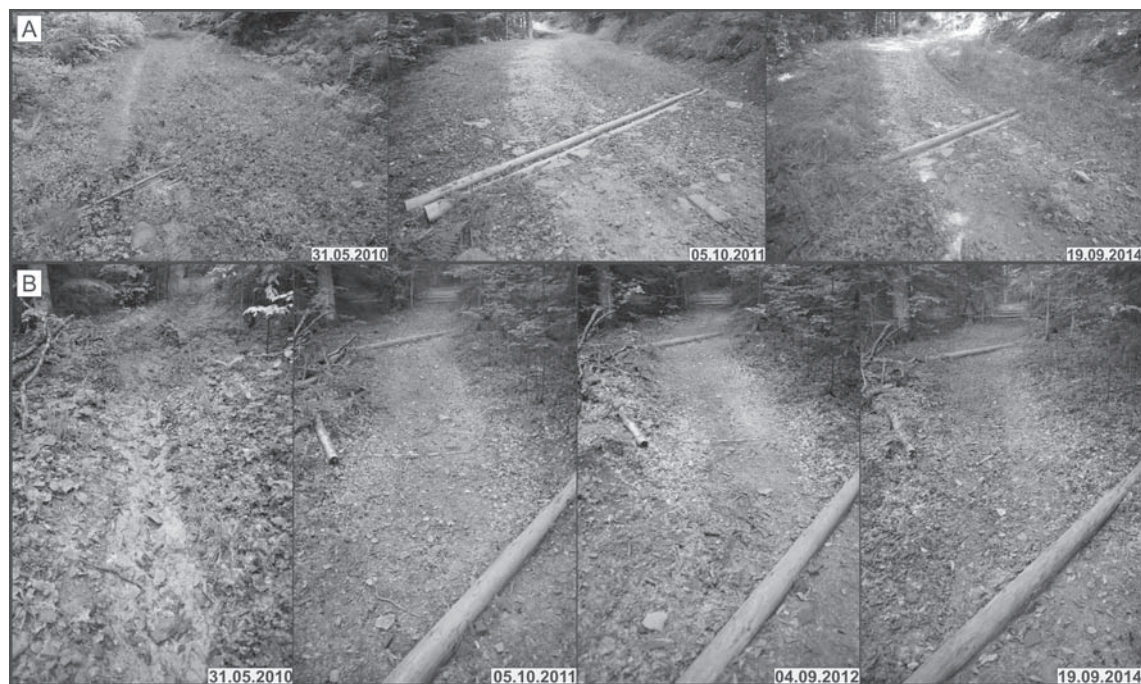
Ryc. 4. A – sączek zbudowany z trzech żerdzi, zapewniający odpowiedni drenaż nawierzchni. Stanowisko DGP19; B – seria progów zbudowanych z pojedynczych żerdzi, skutecznie ograniczająca erozję. Stanowisko DGP25, ścieżka edukacyjna „Dolina Gorcowego Potoku”.

Fig. 4. A – waterbar constructed of three logs providing proper drainage of the trail. Site DGP19; B – series of single log waterbars efficiently stopping erosional processes. Site DGP25, educational trail ‘Dolina Gorcowego Potoku’.

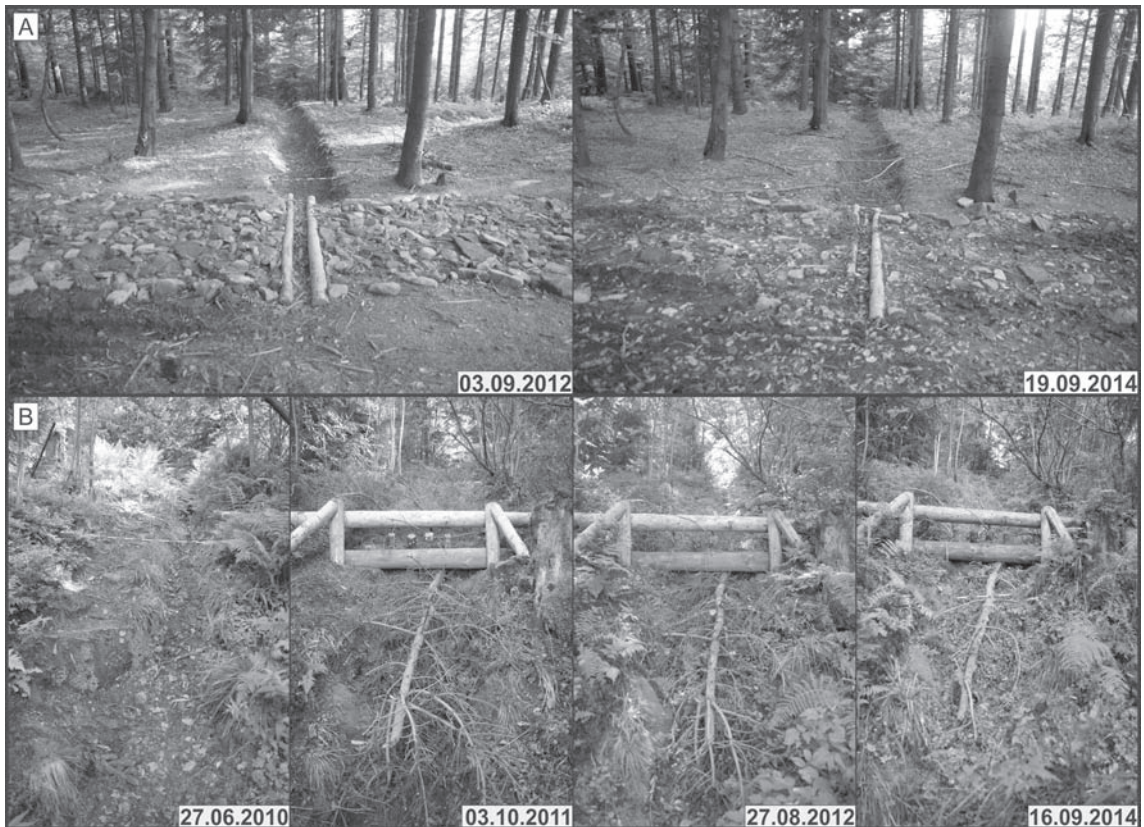
Ryc. 5. A – dren ziemny odprowadzający wodę z podmokłego odcinka szlaku. Na zdjęciu z 2014 widoczne są uszkodzenia wyremontowanej wcześniej nawierzchni spowodowane przez pojazdy mechaniczne. Stanowisko ZT35, szlak żółty; B – zapory przeciwerozyjne skutecznie hamujące procesy erozji liniowej w starej rynnie (przebieg szlaku został zmieniony, aby ominąć stromy, zdegradowany odcinek). Widoczne jest odnawianie się pokrywy roślinnej. Stanowisko CZ03, szlak czarny.

Fig. 5. A – ground leadoff ditch removing water from the muddy sections. Note the damages to the repaired trail caused by motorized vehicles visible in 2014 photo. Site ZT35, yellow marked trail; B – check dams stopping the erosional processes within old erosional rill (the trail has been rerouted in 2011 to omit steep, degraded section). Note the plant succession visible in 2014 photo. Site CZ03, black marked trail.

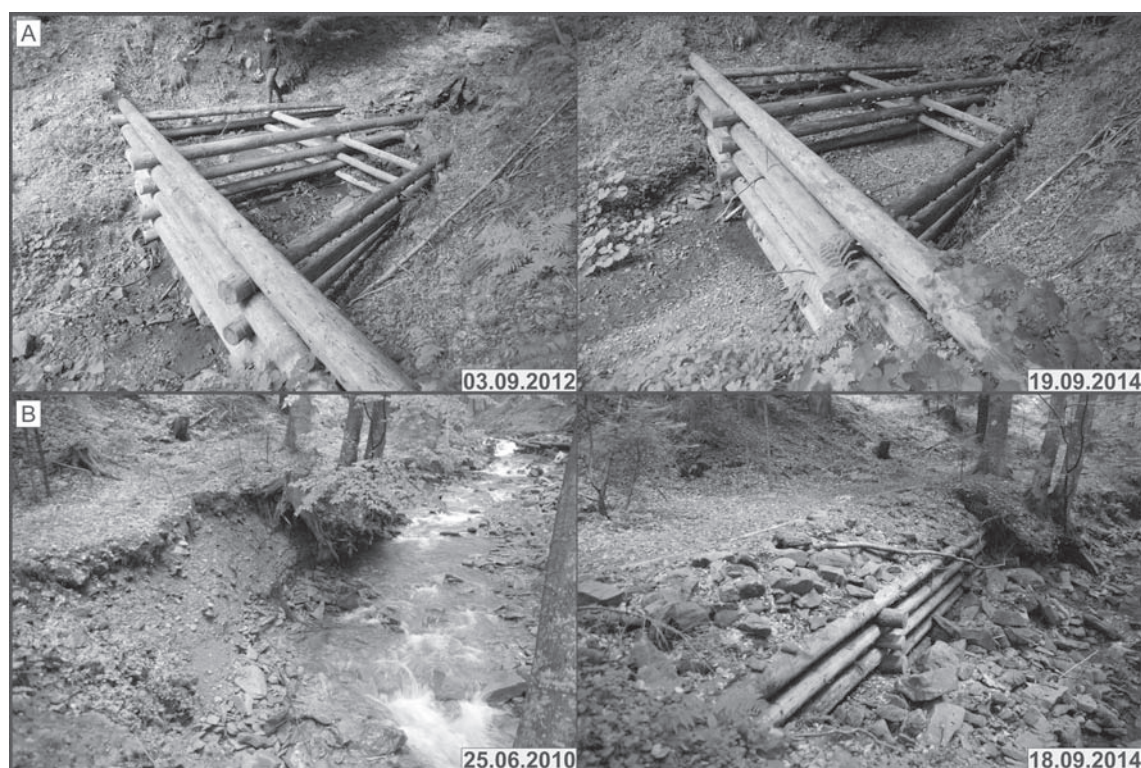
Ryc. 6. A – zapora przeciwrumszowa przechwytyjąca materiał niesiony przez strumień. Wewnątrz zapory widoczny jest materiał zdeponowany w okresie 2012–2014 (przykrywający obecnie całkowicie dolną belkę). Stanowisko DGP20, ścieżka edukacyjna „Dolina Gorcowego Potoku”; B – drewniano-kamienna zabudowa przeciwoerozyjna brzegu chroniąca nawierzchnię ścieżki przed erozją boczną. Stanowisko DPT07, ścieżka edukacyjna „Dolina Potoku Turbacz”.

Fig. 6. A – anti-debris dam intercepting debris transported by a stream. Note the amount of debris deposited within a dam (completely covering lower log) visible in 2014 photo. Site DGP20, educational trail “Dolina Gorcowego Potoku”; B – log-rock crib wall protecting the trail from lateral erosion. Site DPT07, educational trail ‘Dolina Potoku Turbacz’.

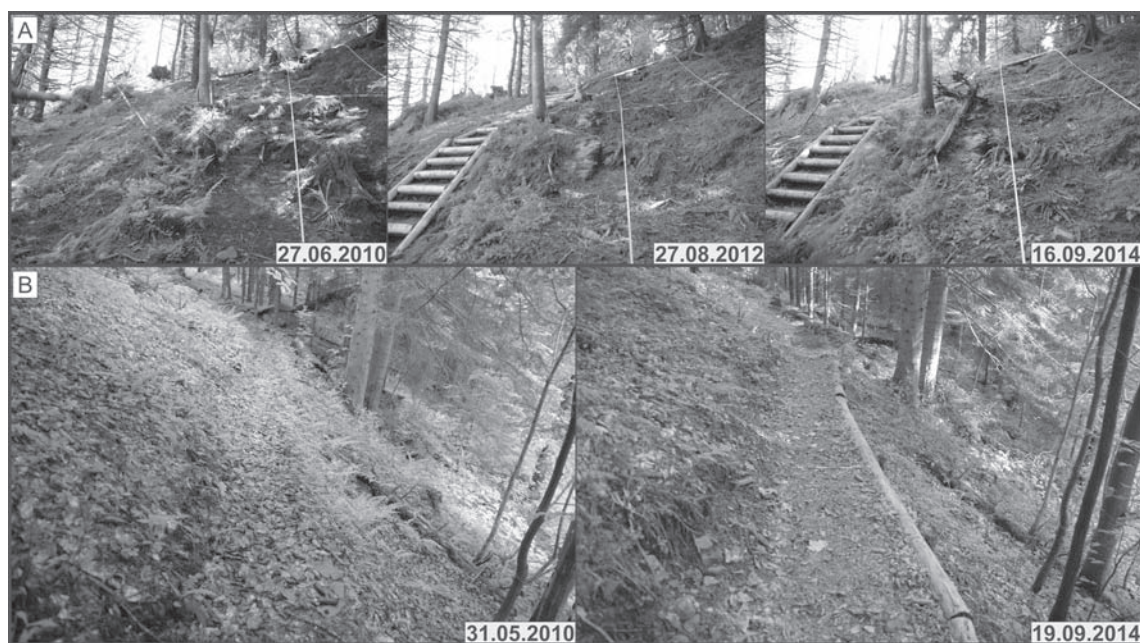
Ryc. 7. A – zmiana przebiegu szlaku połączona z wykonaniem drewnianych stopni przymocowanych do podłużnych belek (konstrukcja typu „drabina”). Strome nachylenie stoku sprawia, że pomimo zaprzestania użytkowania erozja ciągle występuje, a sukcesja roślinności jest powolna. Stanowisko CZ01, szlak czarny; B – drewniane krawężniki zachęcające odwiedzających do pozostania na szlaku. Stanowisko DGP15, ścieżka edukacyjna „Dolina Gorcowego Potoku”.

Fig. 7. A – rerouting of the trail combined with construction of wooden steps mounted to the long log („ladder”-like construction). Note that the rate of the plant succession is slow and due to very steep slopes erosional processes are still partly active. Site CZ01, black marked trail; B – log retainers encouraging visitors to stick to the designed path. Site DGP15, educational trail ‘Dolina Gorcowego Potoku’.

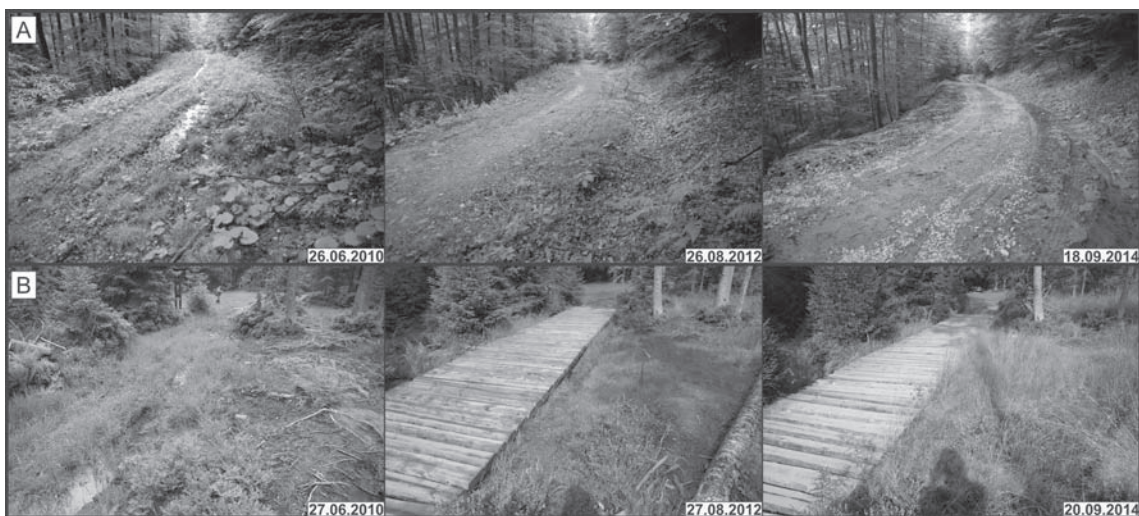
Ryc. 8. A – utwardzenie nawierzchni trasy i konstrukcja poprawnego drenażu pozwoliła na osuszenie powierzchni szlaku. Widoczne zniszczenia wcześniej wyremontowanego szlaku spowodowane przez pojazdy mechaniczne. Stanowisko DPT5, ścieżka edukacyjna „Dolina Potoku Turbacz”; B – dylna drewniana pozwalająca na bezpieczne przejście i chroniąca obszar podmokły przed degradacją. Stanowisko ZT10, szlak żółty.

Fig. 8. A – hardening of trail surface and construction of proper drainage allowing drying of the trail. Note the degradation of the previously repaired road due to use by motorized vehicles visible in 2014 photo. Site DPT5, educational trail ‘Dolina Potoku Turbacz’; B – log puncheon allowing for safe passage and protecting wetland from degradation. Site ZT10, yellow marked trail.

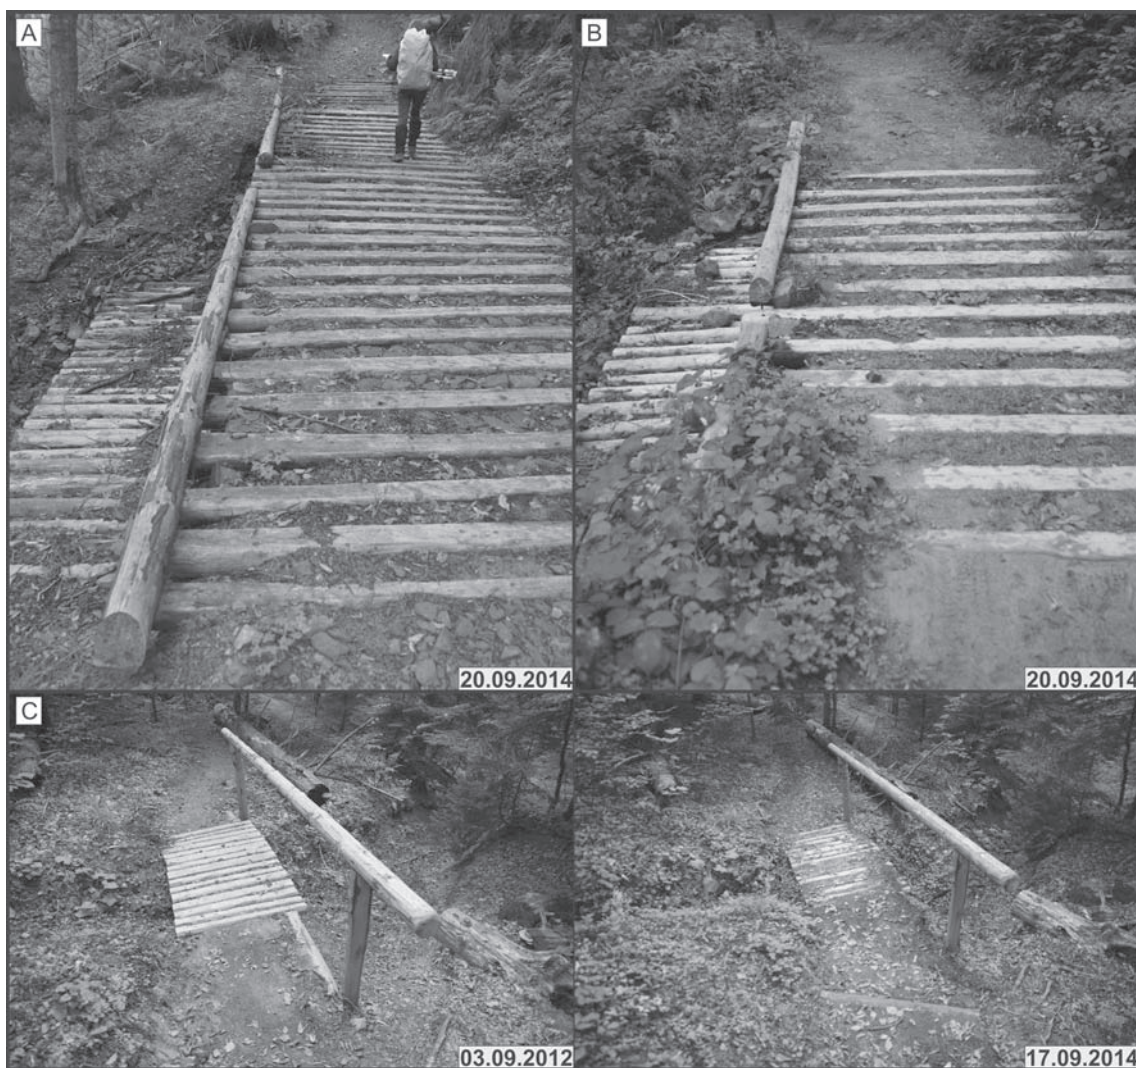
Ryc. 9. A, B – brody drewniano-kamiennie umożliwiające swobodny przepływ wody po stoku bez rozmywania nawierzchni trasy, a jednocześnie zapewniające użytkownikom bezpieczne przejście. Szlak żółty; C – drewniana kładka umożliwiająca bezpieczne przejście przez rynnę erozyjną. Stanowisko ZT01, szlak żółty.

Fig. 9. A, B – log-rock stream fords allowing water for passing through trail without destroying path's surface. Yellow marked trail; C – wooden footbridge allowing for safe passage over the erosional rill. Site ZT01, yellow marked trail.
