Ocena skuteczności zabezpieczeń ograniczających procesy niszczące trasy turystyczne w Gorczańskim Parku Narodowym

Assessing the effectiveness of selected managerial practices for reduction of recreational trail degradation in the Gorce National Park

Aleksandra Magdalena Tomczyk^{1,2}, Marek Ewertowski^{1,3}

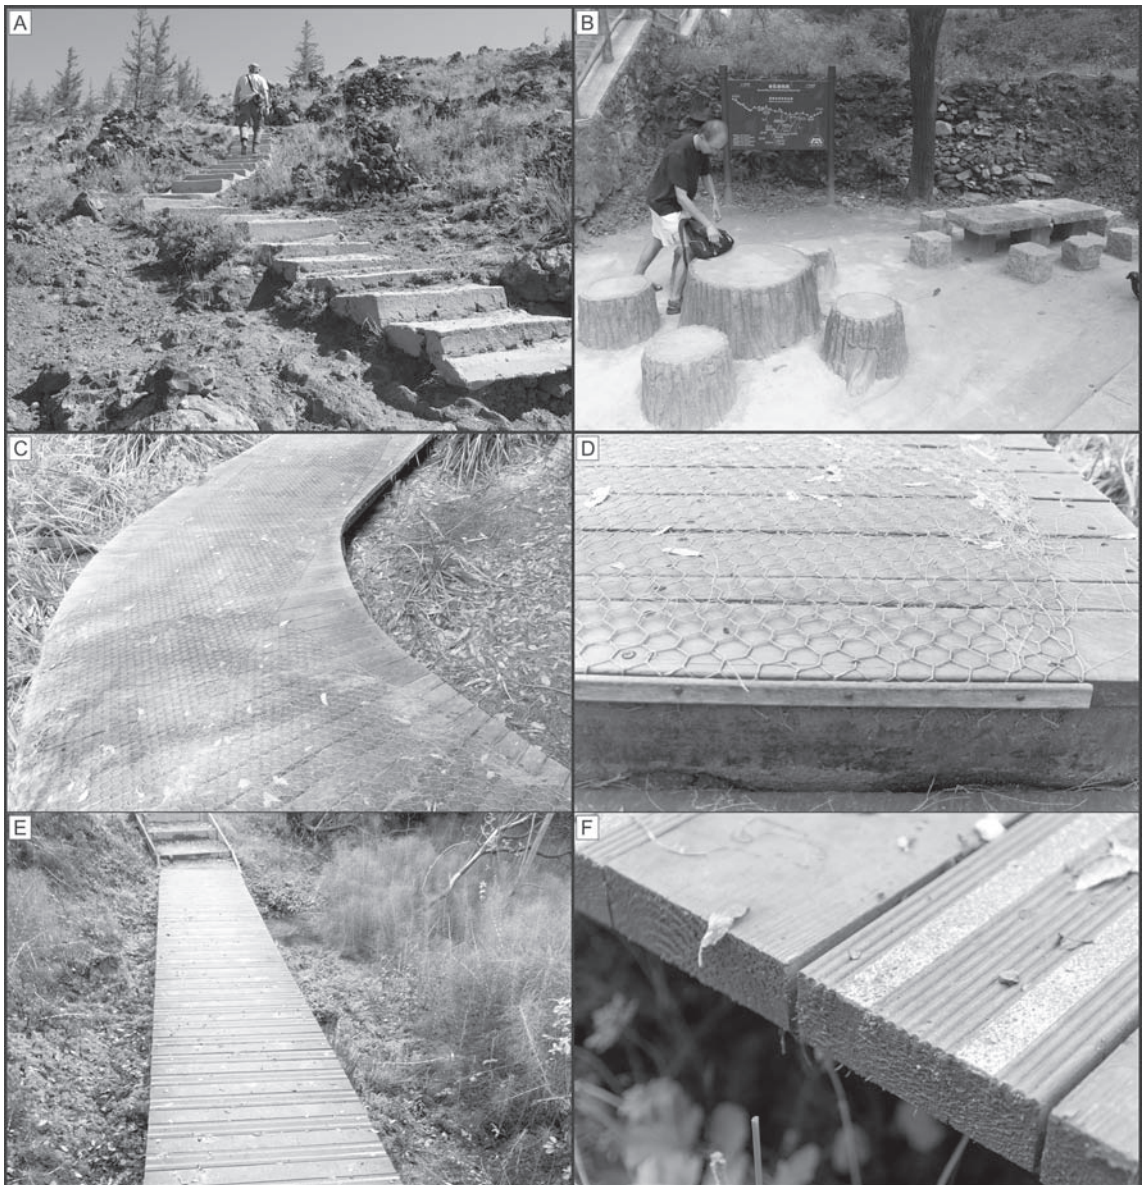
Rodzaj materiału wykorzystywanego przy konstrukcji zabezpieczeń na szlakach turystycznych jest różnorodny. Oprócz lokalnego budulca, podejmuje się też próby zastosowania innych materiałów (Ryc. 10A i B), choć ich wykorzystanie wydaje się być wysoce niewskazane w parkach narodowych, ze względu na znaczną ingerencję w przyrodę i obniżenie wartości estetycznych.

Ryc. 10. Przykłady nieakceptowalnych (A, B) i możliwych do zaakceptowania (C, D, E, F) alternatywnych rozwiązań i ulepszeń związanych z naprawą szlaków. A, B – betonowe elementy infrastruktury, które przyczyniają się do utraty naturalnego charakteru obszaru (A – wygasły wulkan Khorgo, Mongolia; B – Wielki Mur Chiński); C, D – metalowa siatka montowana do dylin, która zapobiega poślizgnięciom. Park Narodowy Walpole-Nornalup, Zachodnia Australia; E, F – kamienne wkładki zapobiegające poślizgnięciom. Park Narodowy North York Moor, Wielka Brytania.

Fig. 10. Examples of unacceptable (A, B) and acceptable (C, D, E, F) alternative solutions and improvements for trail rehabilitation. A, B – concrete elements of infrastructure which can spoil the 'wilderness experience' of the visitors (A – extinct volcano Khorgo, Mongolia; B – the Great Wall of China); C, D – metal net mounted to log puncheon preventing visitors from slipping. Walpole-Nornalup National Park, Western Australia; E, F – stone insets mounted into the wooden elements preventing visitors from slipping. North York Moors National Park, United Kingdom.
